# Engbertsdijksvenen

## Ecohydrologische schouw Engbertsdijksvenen

Toelichting bij kaartmateriaal en basisbestanden

Datum: januari 2018  
Eindrapport: MC/LA/170028/18.1029

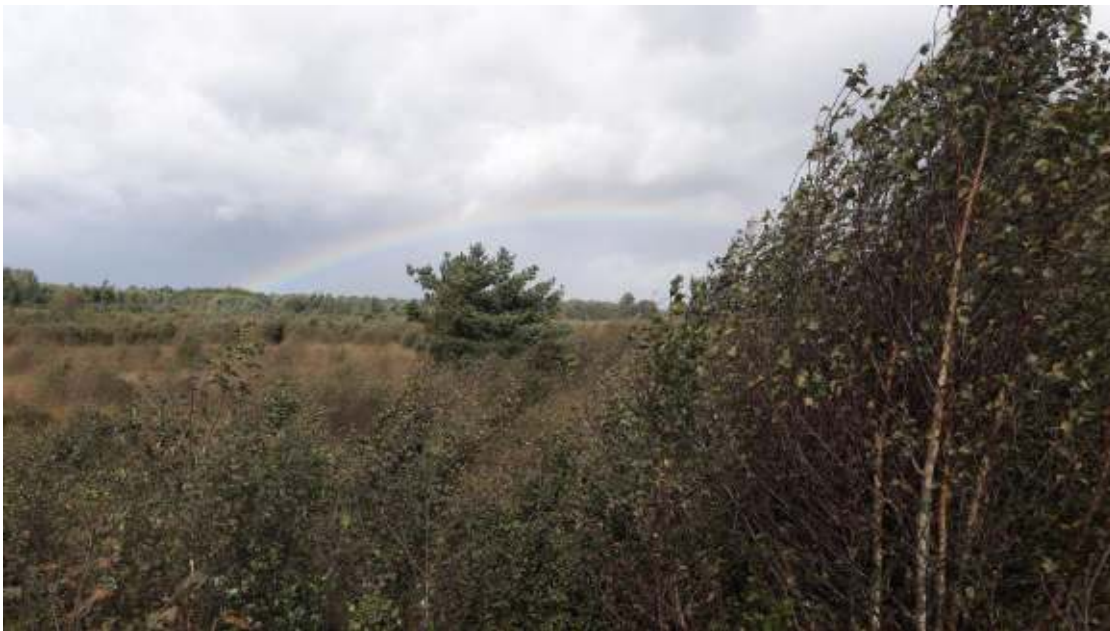
Afbeelding 1: Vitale opslag in vak 17

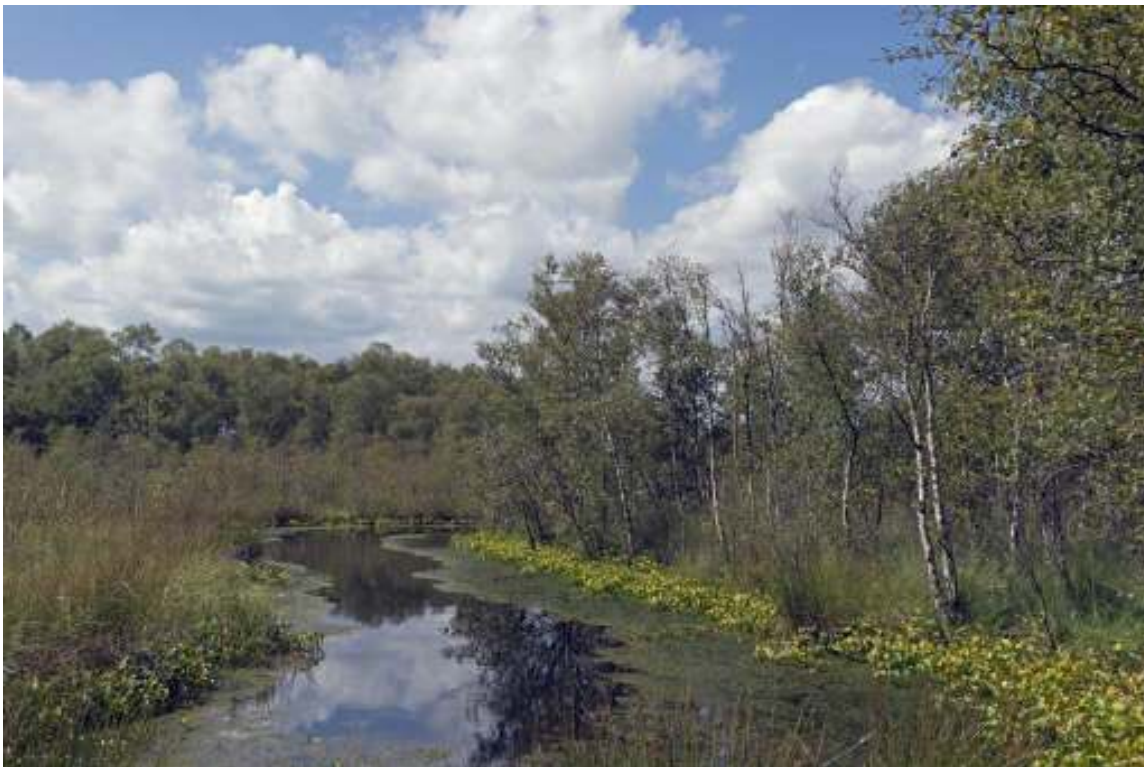
Afbeelding 2: Laag vitaal bos in vak 49

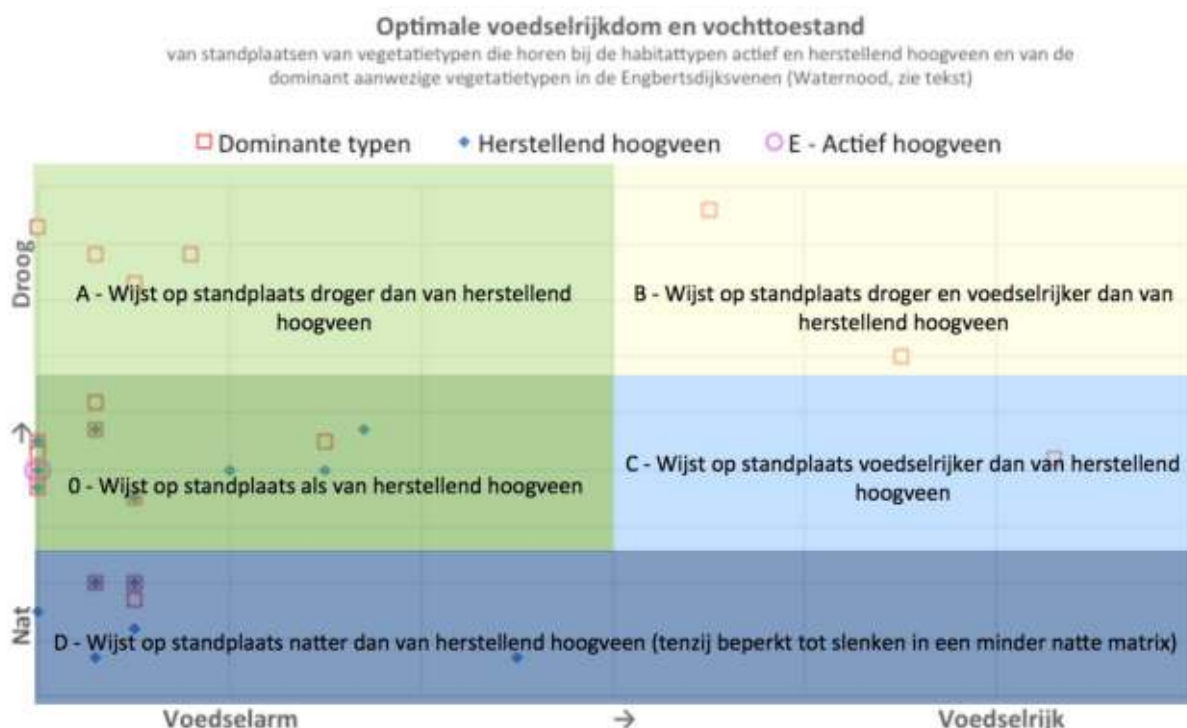
Aan de hand van deze figuur zijn de dominante vegetatietypen gegroepeerd naar de mate waarin de vochttoestand en voedselrijkdom van hun optimale standplaatsen verschillen van die van (herstellend) hoogveen. Hierbij zijn 5 klassen te onderscheiden, waarvan de verspreiding op de kaart 'Afstand tot herstellend hoogveen' is weergegeven:

Figuur 4: spreiding van de dominante vegetatietypen en de voor de habitatypen herstellend en actief hoogveen kenmerkende typen over vochttoestand en voedselrijkdom van de standplaats.

De op deze manier verkregen kaart 'Afstand tot herstellend hoogveen' (zie kaartbijlage) geeft geen gemeten standplaatskenmerken weer, maar de kenmerken van de optimale standplaatsen van de in de diverse vakken aanwezige dominante vegetatietypen. Het dominant aanwezig zijn van het vegetatietype is zodoende beschouwd als aanwijzing voor de standplaatskenmerken in het desbetreffende kaartvak.

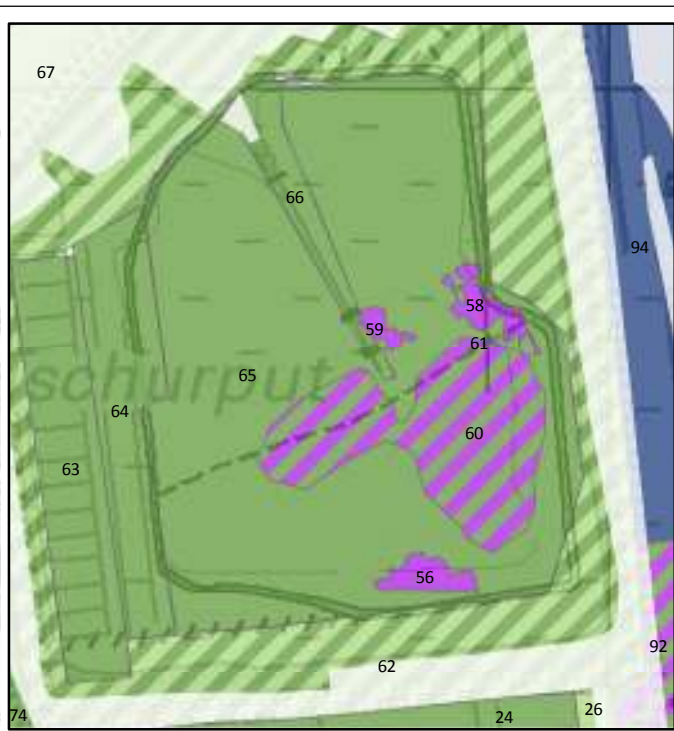
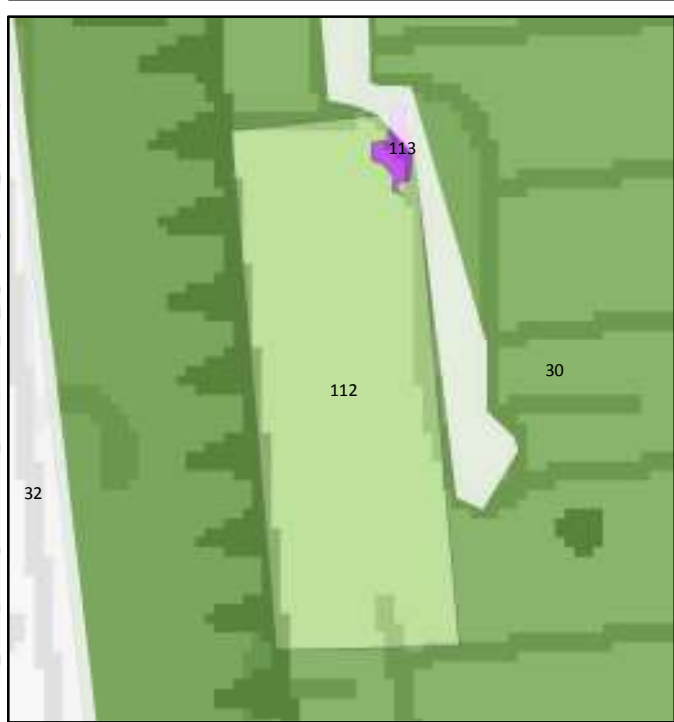
Onderwerp  
**Afstand tot herstellend hoogveen; vocht en voedselrijkdom zoals aangewezen door de vegetatie**

Op basis van de aangetroffen dominante vegetatietypen is vlakdekkend een indicatie afgeleid voor de 'afstand' tot herstellend hoogveen aangaande vocht en voedselrijkdom. Hiertoe zijn de dominante vegetatietypen vertaald naar associaties uit de Vegetatie van Nederland (Schaminée et al. 1995, 1996, 1998). Dit om met het programma Waternood terrestrisch (3.0.4) de bijbehorende vochttoestand en voedselrijkdom van de standplaatsen in beeld te brengen. De positie van het optimum in de grafische weergave in Waternood is daartoe -via toekenning van een gelegenheidsgetal als tussenstap- geschikt gemaakt voor weergave in een grafiek (zie figuur 4). In hetzelfde figuur is dit ook gedaan voor een veertiental plantengemeenschappen die kenmerkend zijn voor goed ontwikkeld habitatype 'herstellend hoogveen' of 'actief hoogveen'.
